2023年2月
令和5年6月改定
Tern Bicycles 日本総代理店
株式会社アキボウ

Link B8 部品交換のお願い

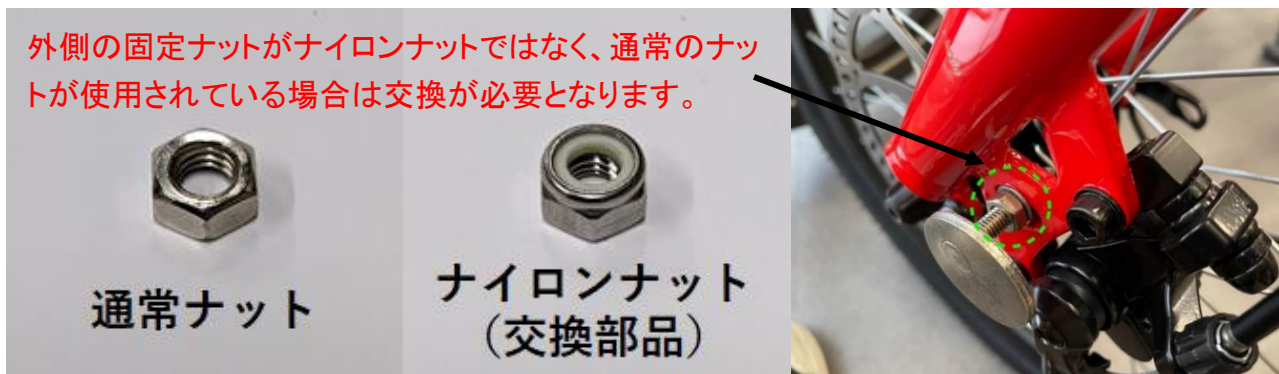
フロントマグネットの外側ナットが「ナイロンナットではなく通常ナット」で締結されている車両が対象となります。こちらの車両を対象にナットの部品交換を実施させていただきます。

Link B8 に装備されておりますフロントマグネットの固定におきまして、通常は「外側と内側の両側がナイロンナット」を使用しておりますが、一部の個体におきまして「外側が通常ナット / 内側のみナイロンナット」になっている車両が含まれていることが発覚いたしました。

なお「外側が通常ナット / 内側のみナイロンナット」で固定された状態でご使用を続けられますと、走行中などの振動により徐々にナットが緩み、マグネット軸が内側に移動しディスクブレーキローターに干渉する可能性があります。

これによりフロントホイールがロックされ、意図せずブレーキがかかり転倒へ繋がる恐れがございますため、車両の確認と対象の場合は部品交換を行っていただきますようお願い申し上げます。

つきましては、販売店舗での所定箇所の確認を行っていただき、対象車両の場合は部品交換をお受けいただきますようお願い申し上げます。

大変ご迷惑をおかけいたしますが、「Link B8」を所有されているお客様はご購入された販売店へご連絡をお願いいたします。対象車両の場合は、購入店にて部品交換を受けていただきますようお願い申し上げます。

交換における費用は無償となります。また目視での確認等は誤認につながる恐れがございますため、必ずご購入された販売店までお問い合わせくださいますようお願い申し上げます。
